茅葺き写真展

旧小川家の全面葺き替えの記録 | 文化百花ウェブ展示

移築後、初めての葺き替え

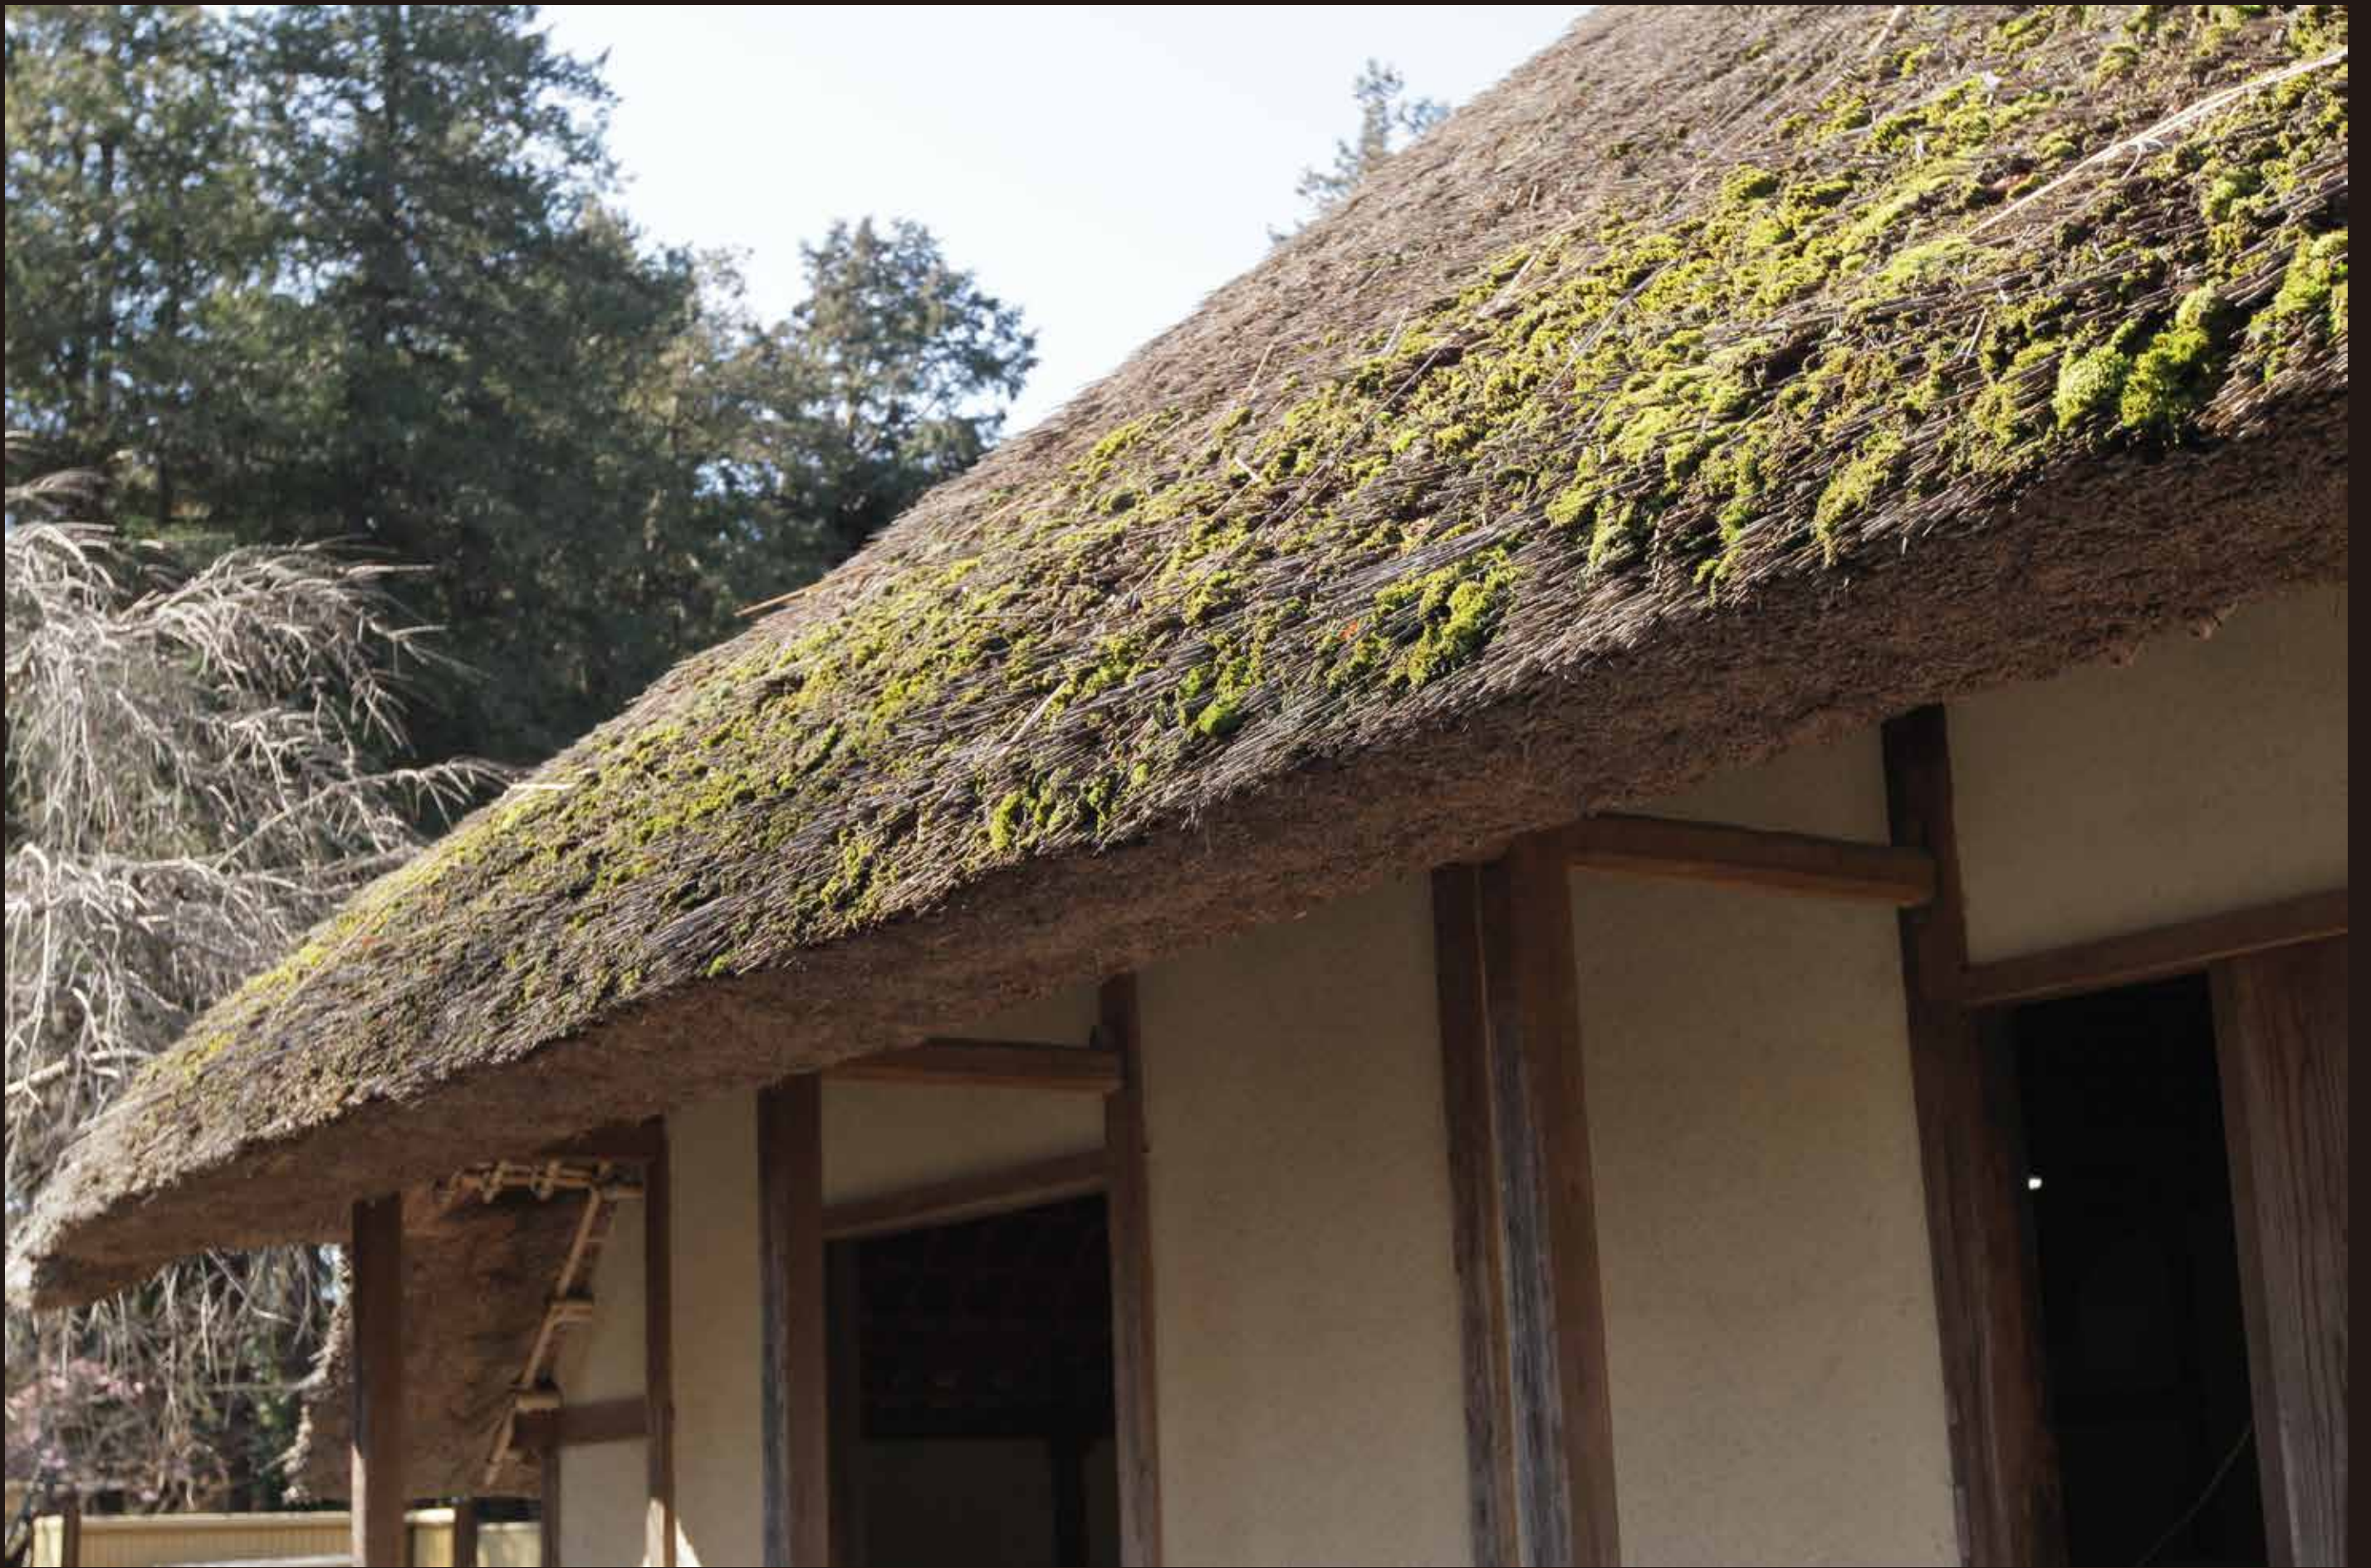
20年以上雨風に耐えた屋根には苔が生え、所々カラスなどによって茅が引き抜かれています。葺き替えたばかりの頃に比べると屋根の厚みも薄くなっています。(2021年2月16日撮影)

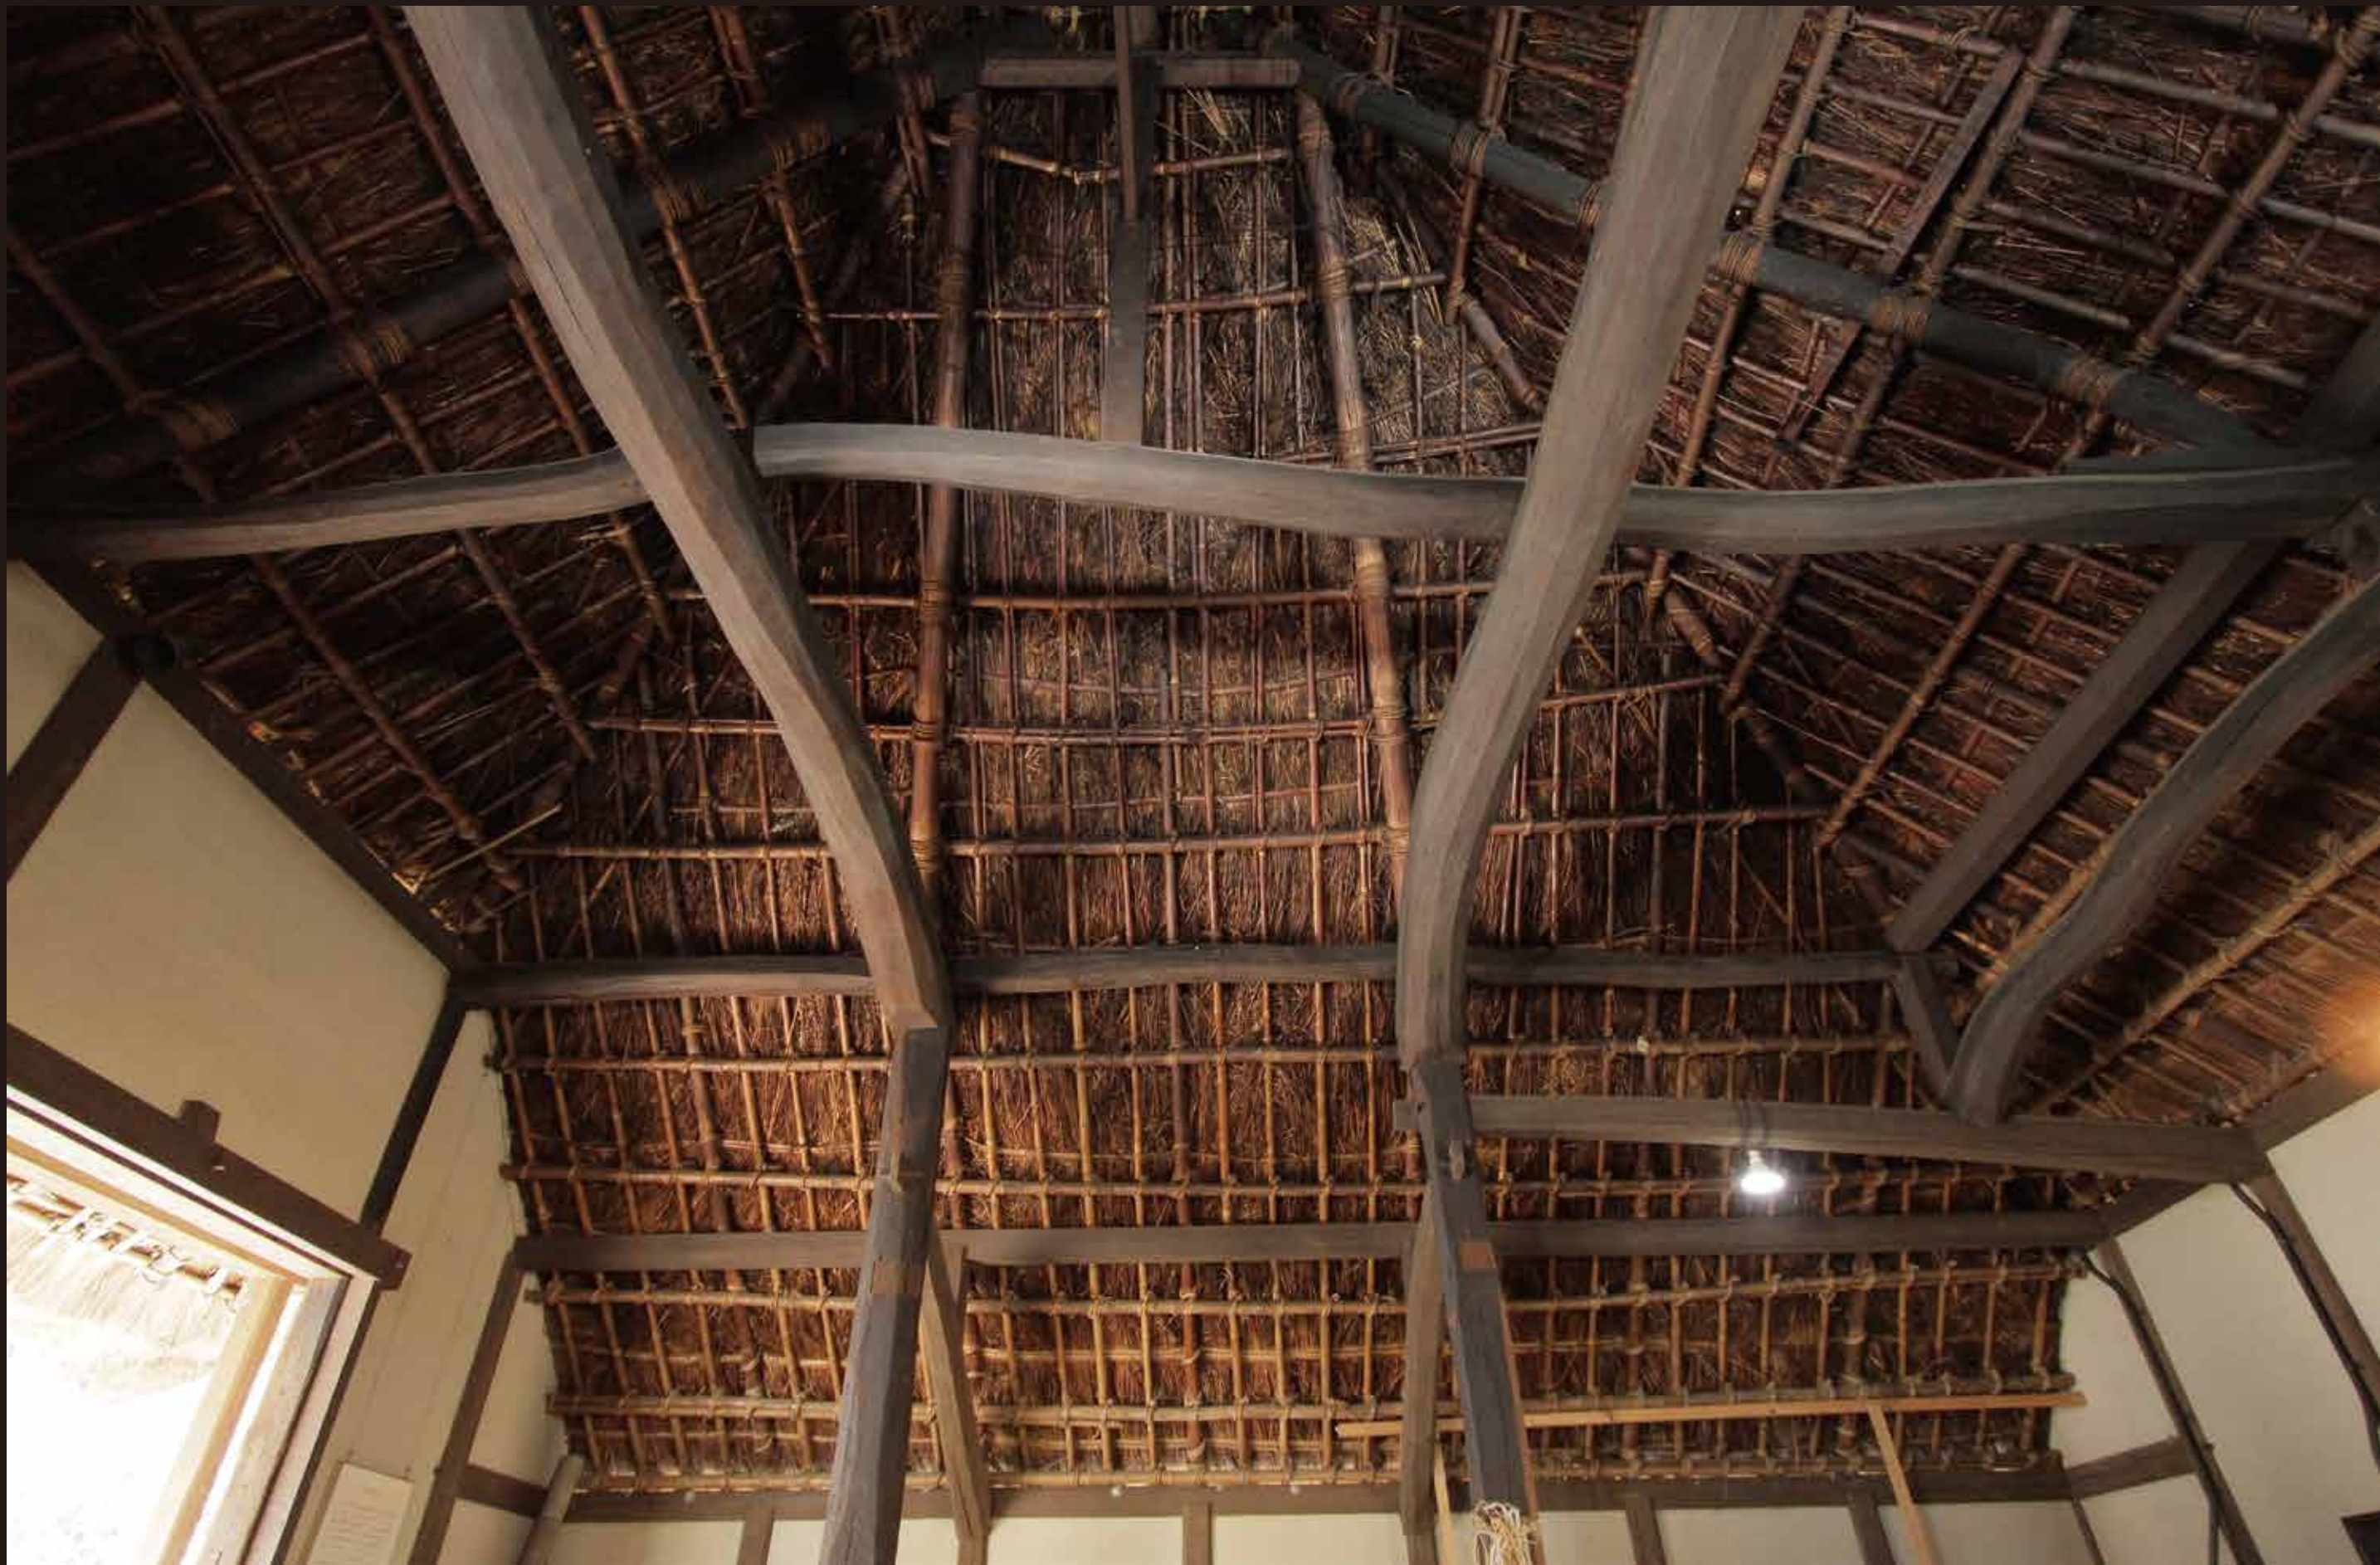
かまどで焚く薪の煙が、茅葺屋根の防虫・防腐になります。民家に入り見上げてみると屋根の竹材や茅は黒く燻された色になっています。(葺き替え前 | 屋根の内側 | 2021年2月16日撮影)

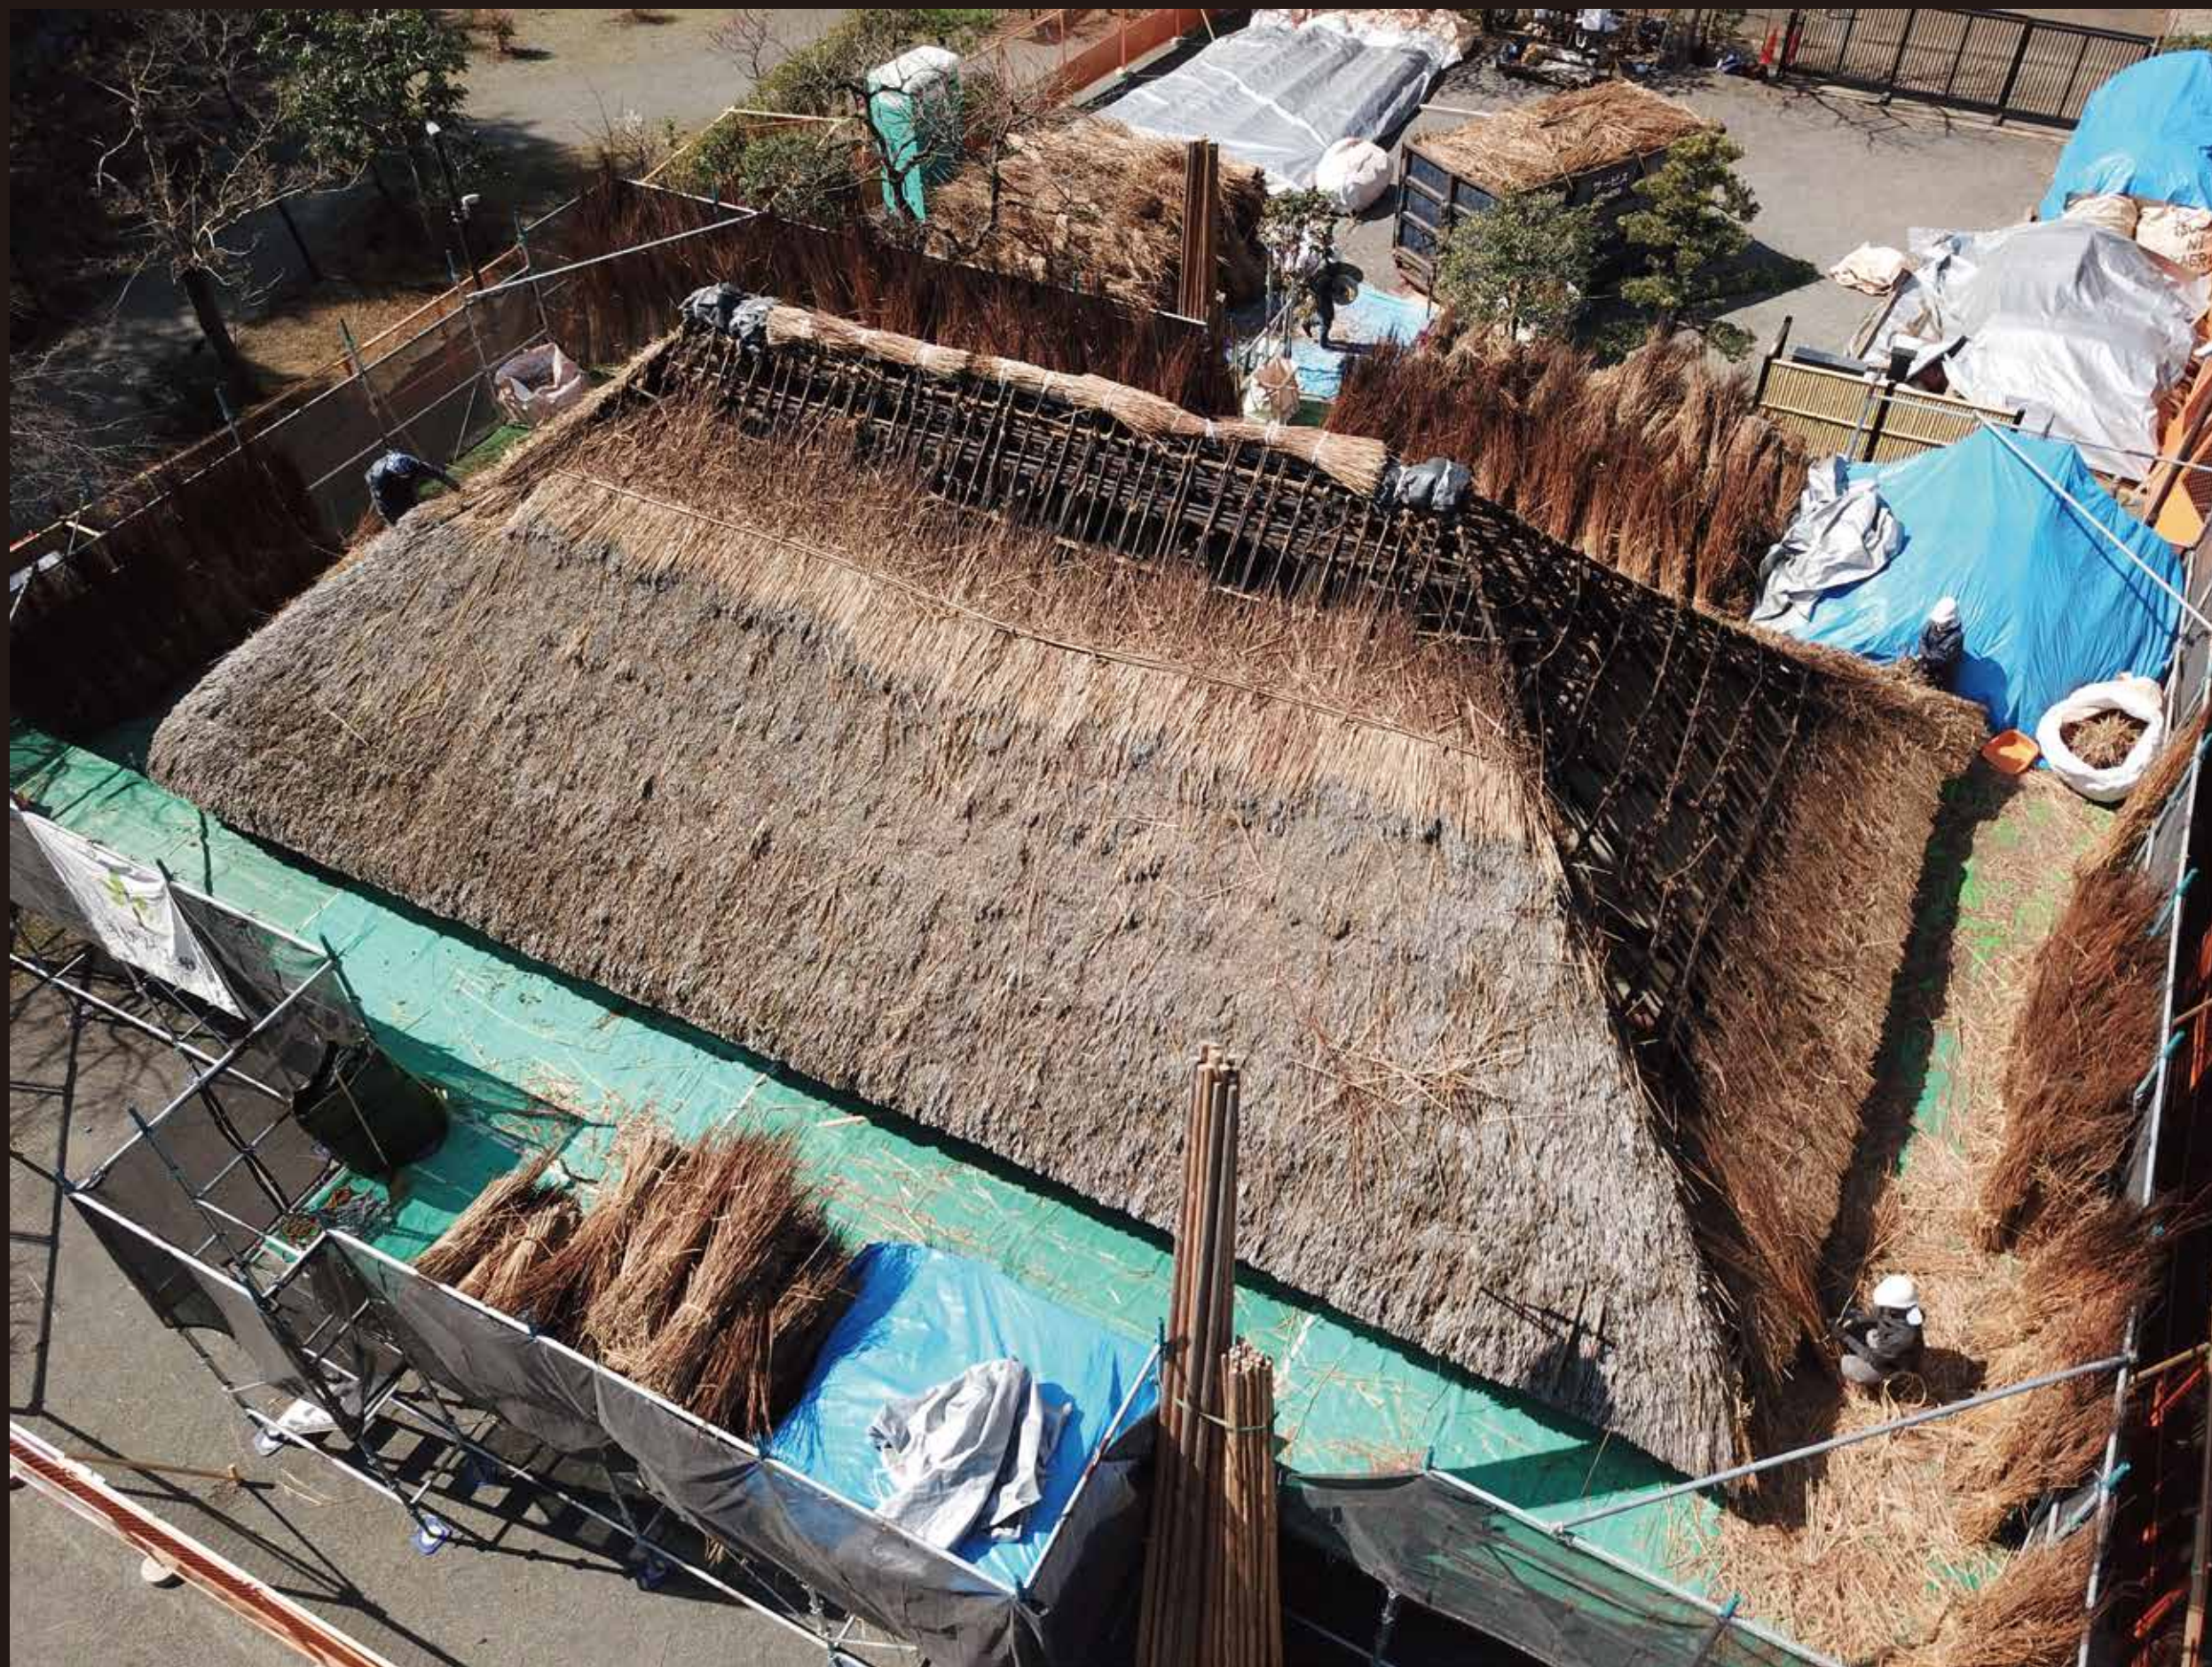
古い茅を取り除く作業は「茅零し(かやこぼし)」といわれています。上から順に茅をおろします。古茅(ふるがや)の一部は、新しい茅と共に再び使われます。(2021年3月4日ドローン撮影)

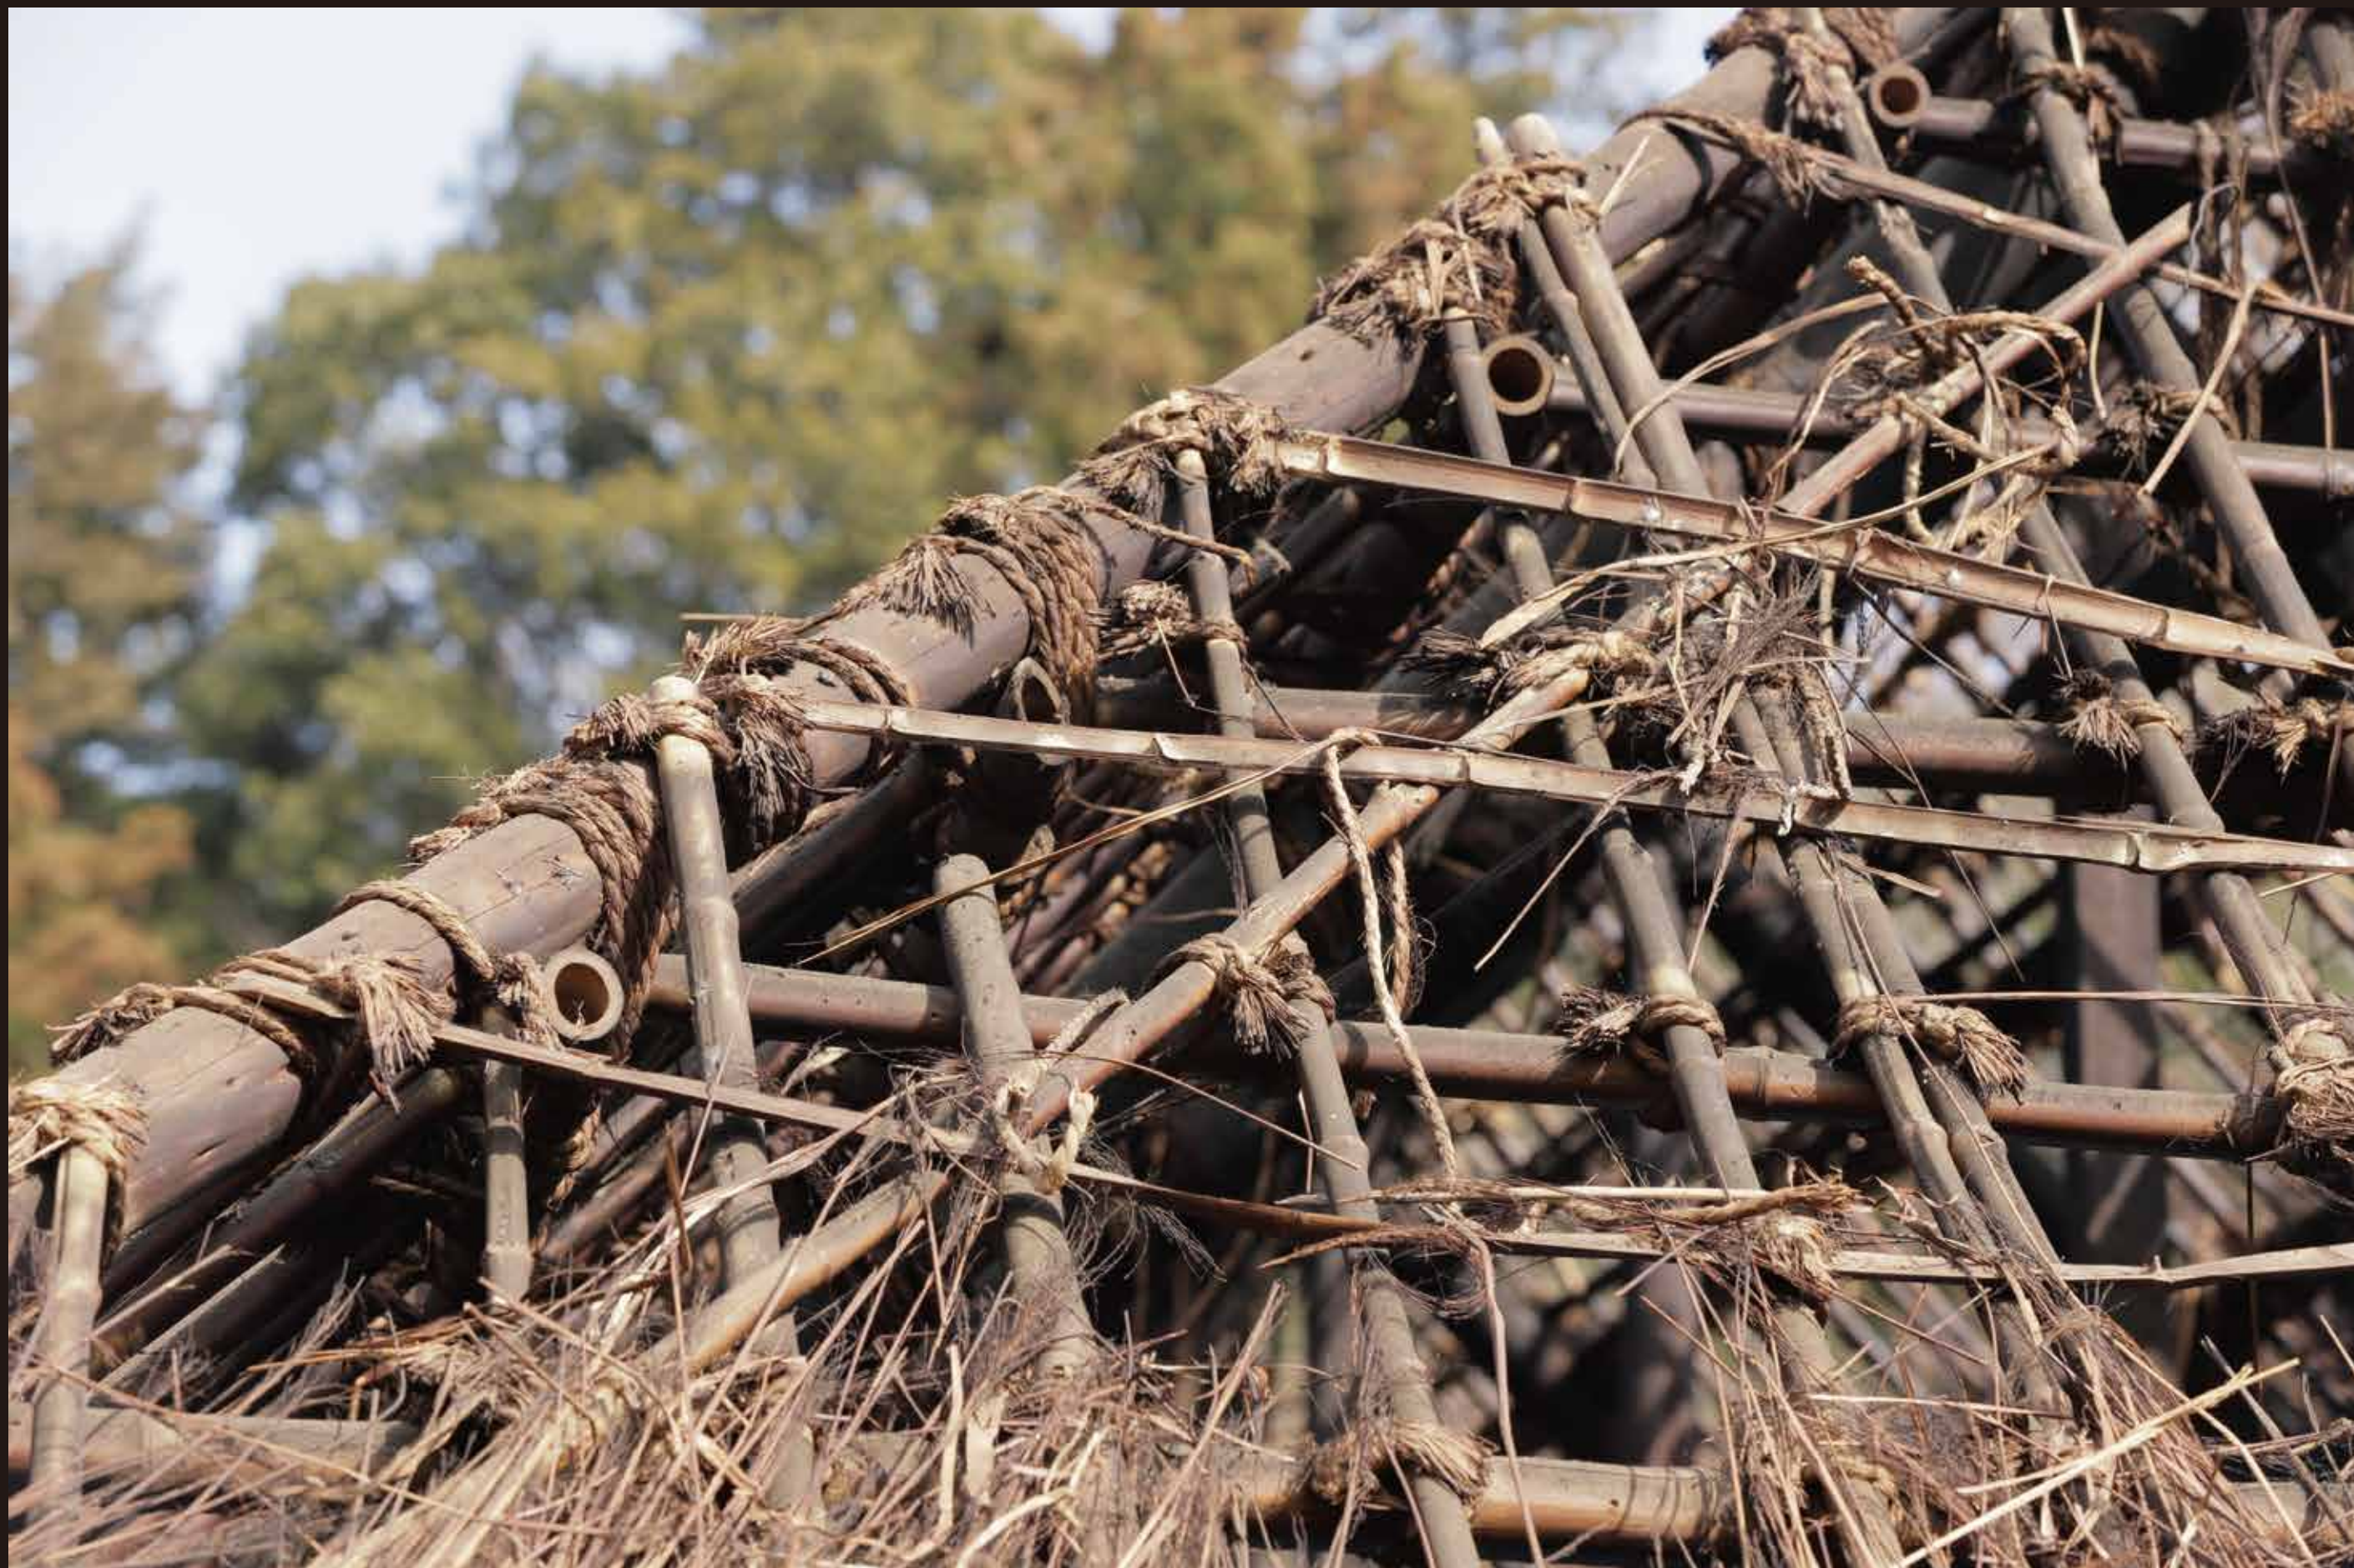
平成5（1993）年に組まれた下地の竹材は、かなり損傷していました。燻された竹材は茶道具などに再び使われることもあります。（古い茅をおろした後の屋根下地 | 茅零し | 2021年3月4日撮影）

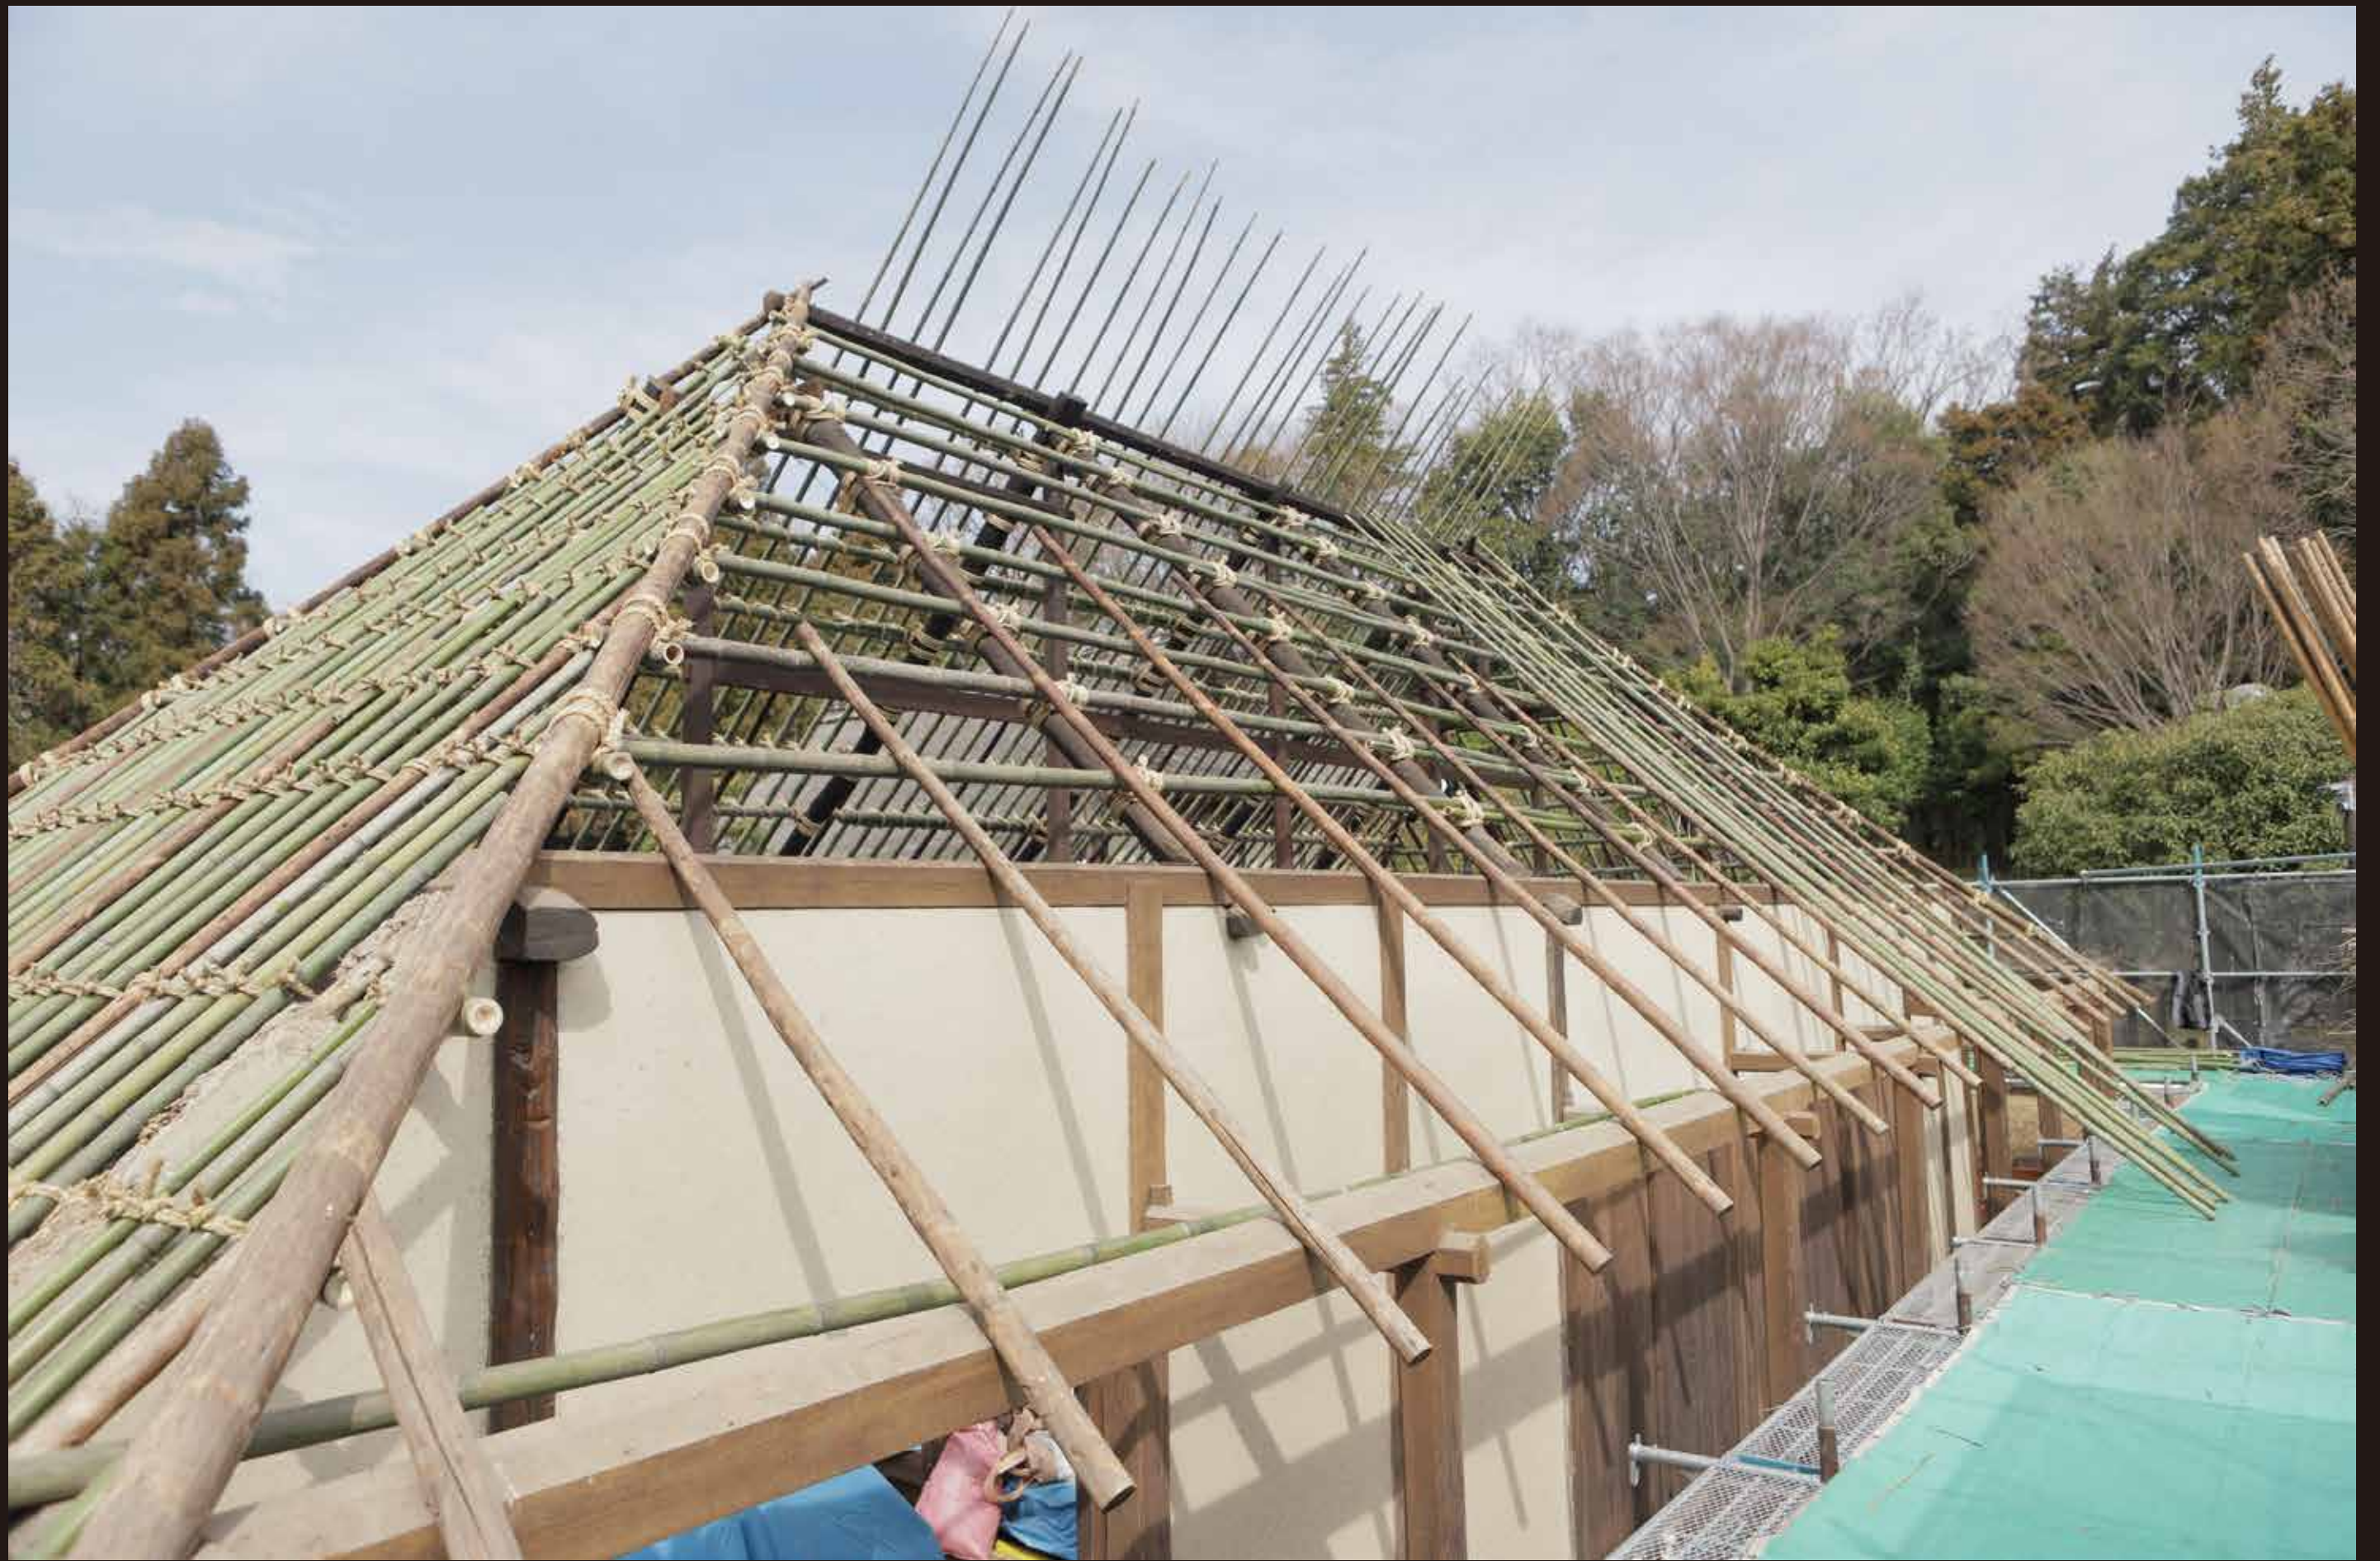
古い竹が取り除かれ、屋練り（やねり）と呼ばれる下地を組む作業に移ります。木材には交換が必要な傷みはありませんでした。（茅零し後 | 屋練り | 2021年3月16日撮影）
