No. 7	渋谷小学校		
所在地	大和市下和田 96 付近		
要望内容	田んぼのところが、トラックの抜け道になっていて、非常に危険であるため、横断歩道、停止線、速度標示を新設するとともにガードレールを新設してほしい。		
位置図		道路台帳	
現地写真			
改善内容	<p>・T字路標示の補修。</p>	<p>・ブロック塀側のグリーンライン、外側線の補修</p>	<p>・ガードレールへの反射式看板の設置</p>

No. 12	南林間小学校		
所在地	大和市南林間 8-23 付近交差点		
要望内容	抜け道として利用され、車の交通量が多く、さらにスピードを超過した車両も多く危険であるため、横断歩道の新設をしてほしい。		
位置図

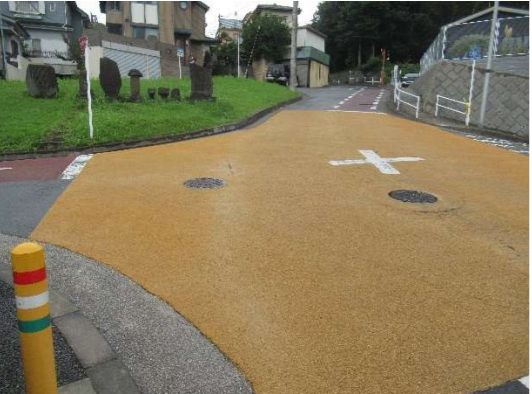
No. 16	大和東小学校		
所在地	大和市深見台 2174 付近 大坂横断歩道		
要望内容	坂の途中に横断歩道があり、見通しが悪く道も狭い。信号がないため、抜け道に使用している車も多く危険であるため、信号機の新設もしくは時間帯による車両通行禁止の規制をしてほしい。		
位置図		道路台帳	
現地写真			
改善内容	<p>・十字路標示部分イエローカラー舗装。</p>

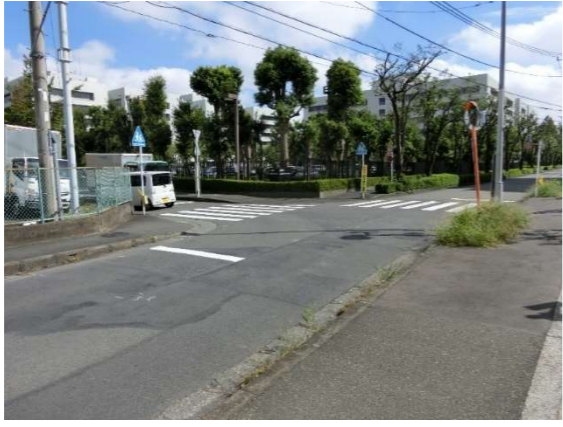
現地写真

No. 18	中央林間小学校		
所在地	大和市中心林間7丁目 ドレッセ中央林間裏側横断歩道		
要望内容	車両の通行量も多く、危険であるため、信号機、横断歩道の新設及び歩行者を守るガードレールもしくは、車止めポールの新設をしてほしい。		
位置図

改善内容	<p>・横断歩道標識付近曲がり角に車止めポールの設置。</p>
