大和市環境施設農政部 下水道・河川施設課長

## 雨水浸透阻害行為に係る対策工事の工事写真について（お願い）

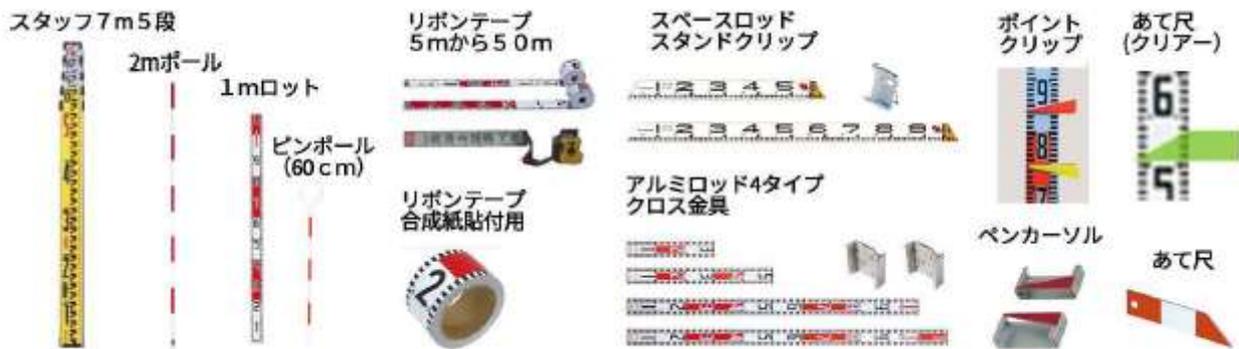
【寸法の計測値を判別するための道具の例】

- ① 箱尺、リボンロッドまたはポール等を目的物に添えて撮影すると、形状・寸法・位置が判明できるようになります。

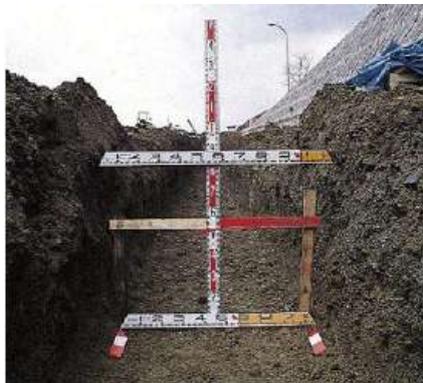
- 各種施工作业 施工幅員測定、基準高測定、施工厚測定
- 床掘り 幅測定、深さ測定

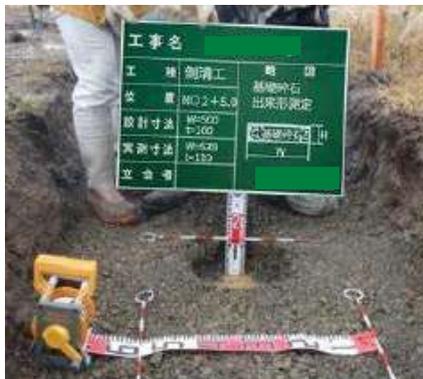
- 基礎砕石 幅測定、基準高測定、厚さ測定

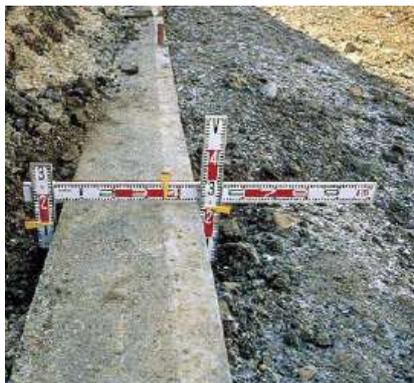
- 基礎コンクリート 幅測定、基準高測定、厚さ測定
- コンクリート 下幅測定、上幅測定、高さ測定、延長測定

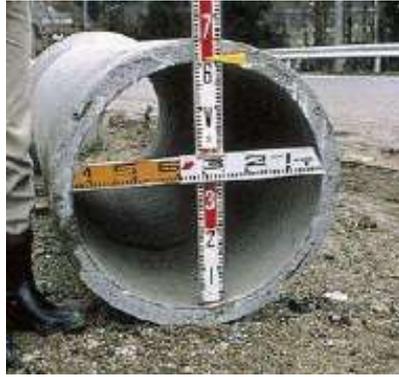
・製品設置

幅測定、高さ測定、長さ測定
